## Atrofia de maxilar superior.

Información del paciente > sexo: Femenino  
> edad: 32 años

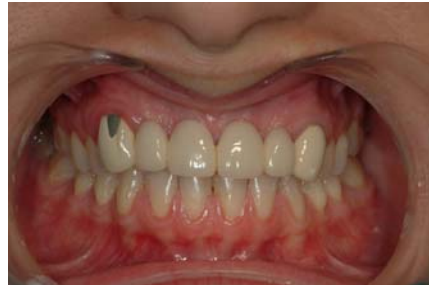
Puente ceramometálico fracturado.

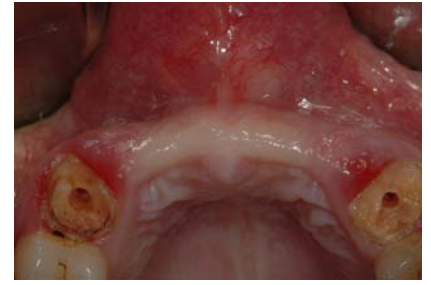
Atrofia del maxilar superior por ausencia de incisivos.

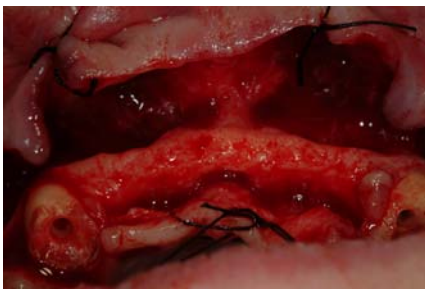
Exposición del reborde alveolar.

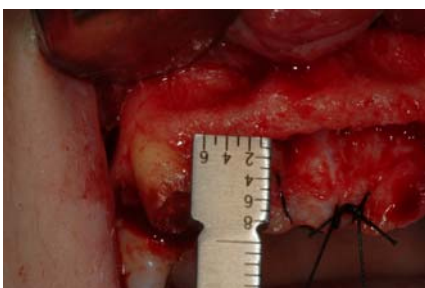
Medición de la distancia diente – implante con regla JL Calvo Guirado de Espada.

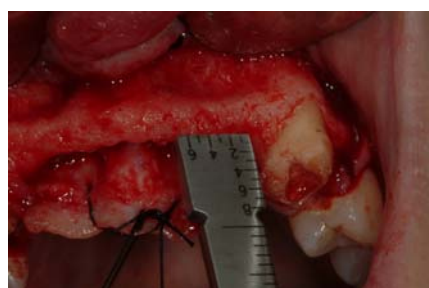
Medición de la distancia diente – implante con regla JL Calvo Guirado de Espada.

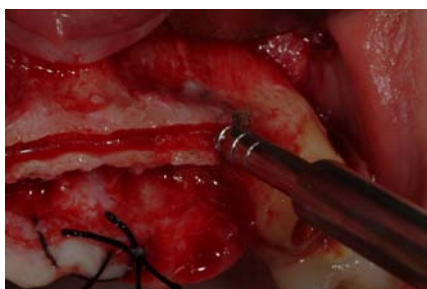
Osteótomos compresivos.

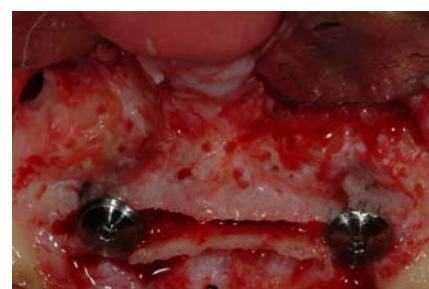
Perforación de la pared vestibular.

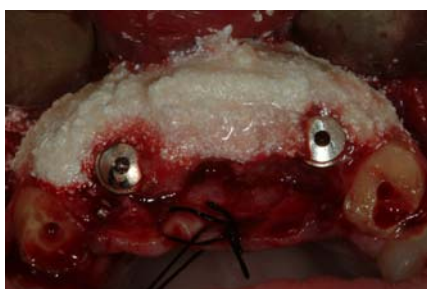
Relleno del defecto vestibular con Apatos Mix OsteoBiol.

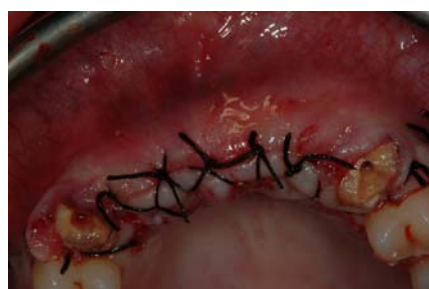
Sutura.

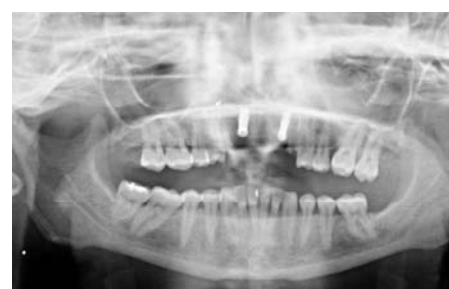
ROPG Final.

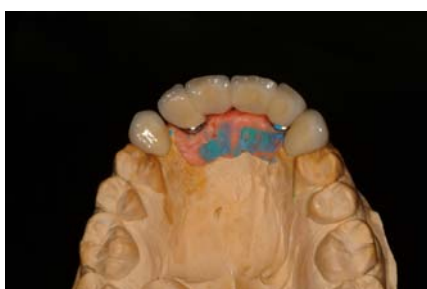
Puente 12 a 22, 13 y 23 coronas individuales.

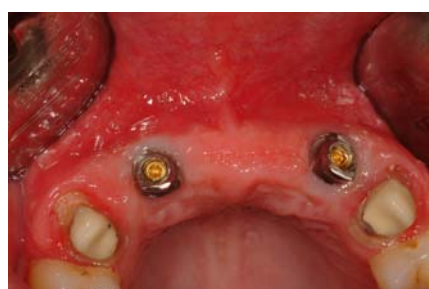
Reborde alveolar regenerado. Pilares sobre implantes en boca 12 y 22, perno muñon 13 y 23.

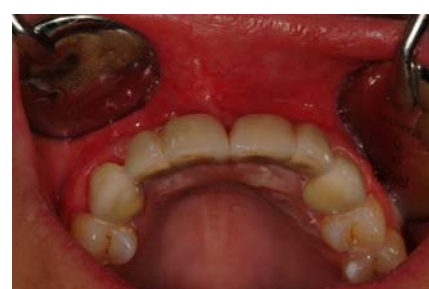
Puente cementado.

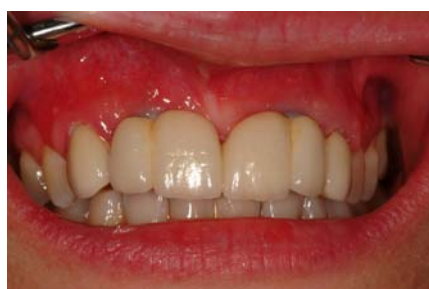
Vista frontal de la rehabilitación.
