Dr. Facundo Mateo Ríos Melfi

Explantación y regeneración simultanea de sector posteroinferior. Colocación de implantes a los 7 meses.

OsteoBiol Apatos, OsteoBiol Evolution y chinchetas Dualpins.

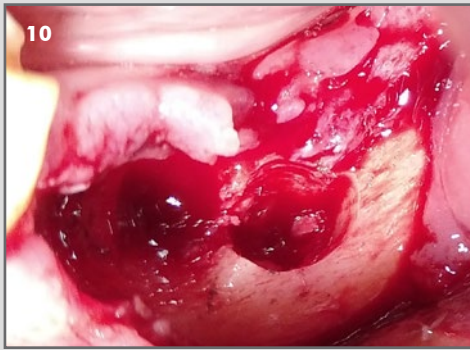
10. Explantación de ambos implantes.

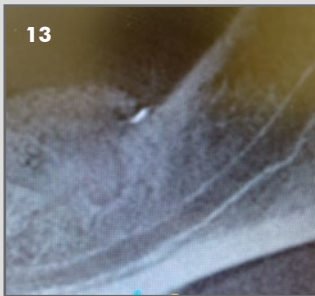
12. Detalle de la tomografía postquirúrgica.

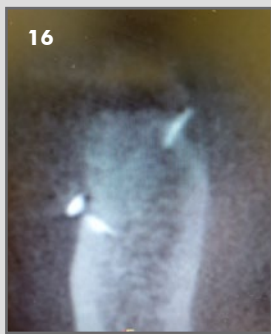
14, 15, 16, 17. Sucesión de cortes paraxiales de mesial a distal.

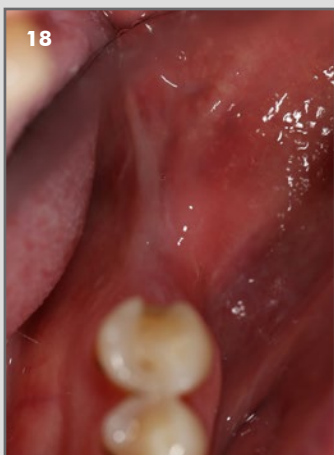
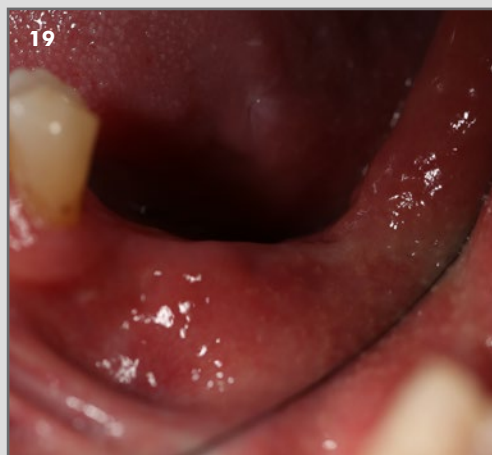
18. Situación clínica 7 meses después de la intervención, vista oclusal.

19. Situación clínica 7 meses después de la intervención, vista lateral.

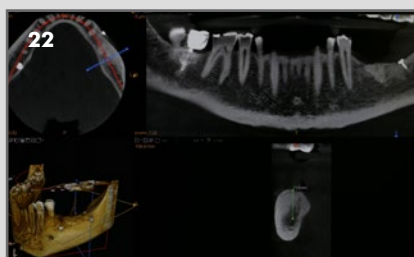
21 y 22. Control radiográfico previo a la colocación de implantes, 7 meses.

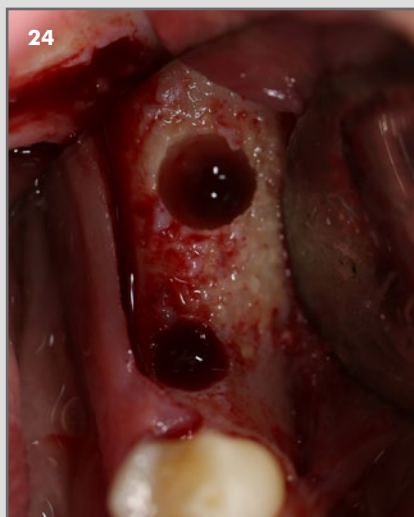
23. Situación clínica 7 meses después, vista oclusal.

24. Situación clínica preparación lecho implantes.

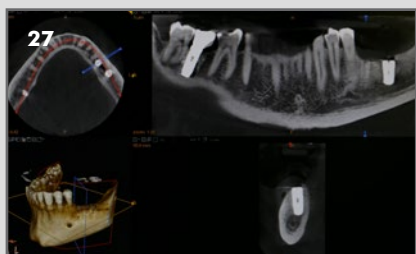
27. Situación radiográfica de los implantes colocados en zona regenerada, pieza 36.
