Regeneración ósea vestibular post-traumatismo.

información del paciente

> sexo: masculino
> edad: 19

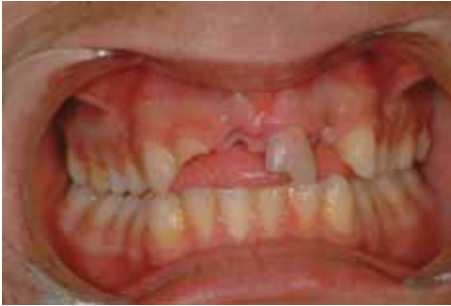
Avulsión del 1.1 y 2.2 y fractura coronal de 1.2 y 2.1.

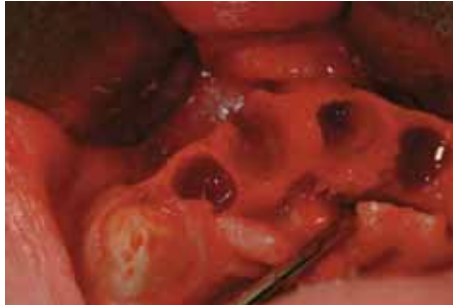
Ausencia de pared vestibular del 1.1.

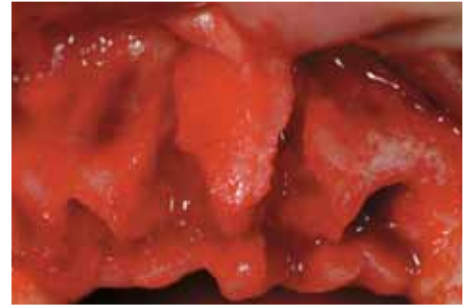
Dehiscencia de pared vestibular de los alveolos correspondientes a 1.1 y 2.1.

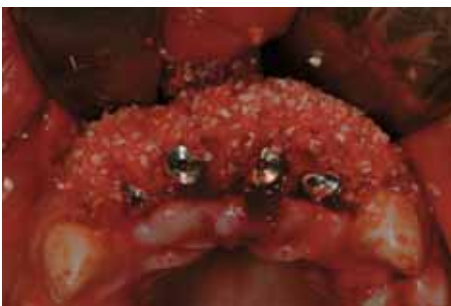
Relleno de los defectos vestibulares con Osteo-Biol Gen-Os.

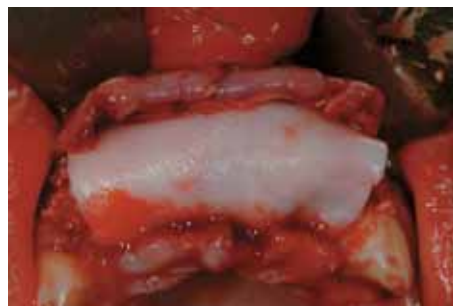
Membrana OsteoBiol Evolution cubriendo el injerto óseo.

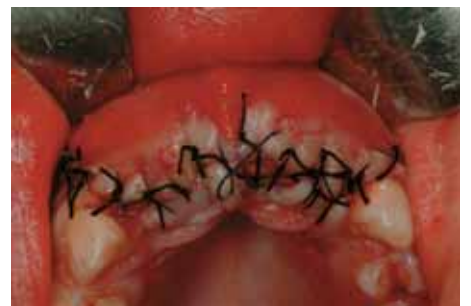
Sutura del relleno alveolar.

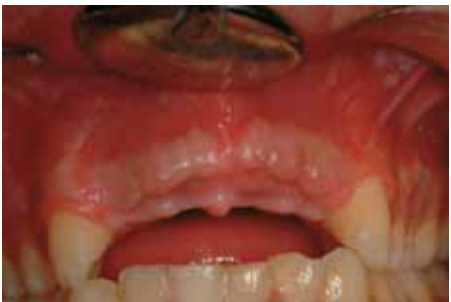
Regeneración del reborde alveolar 5 meses después.

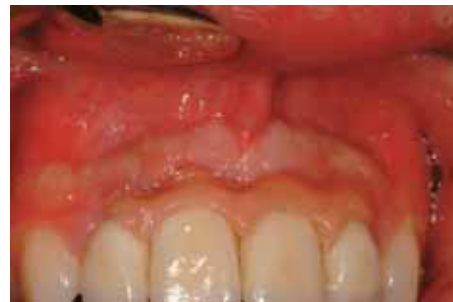
Coronas finales de cerámica en boca.

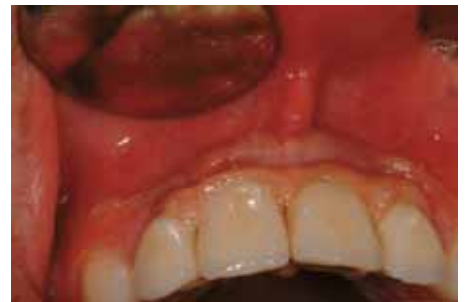
Regeneración ósea obtenida en sentido horizontal.

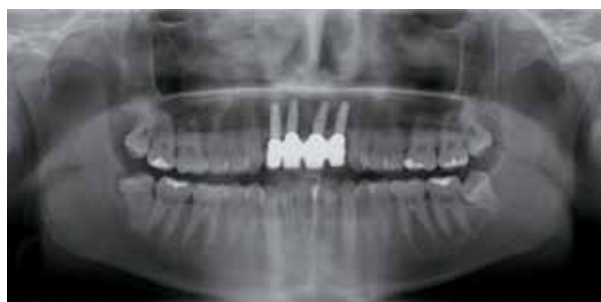
Radiografía panorámica final.
