Explantación, regeneración ósea horizontal y colocación de implantes en mentón.

OsteoBiol Membrana Derma, OsteoBiol Apatos, Sutura Seralon y chinchetas Dualpins.

CASO CLÍNICO DESTACADO NOVIEMBRE 2019

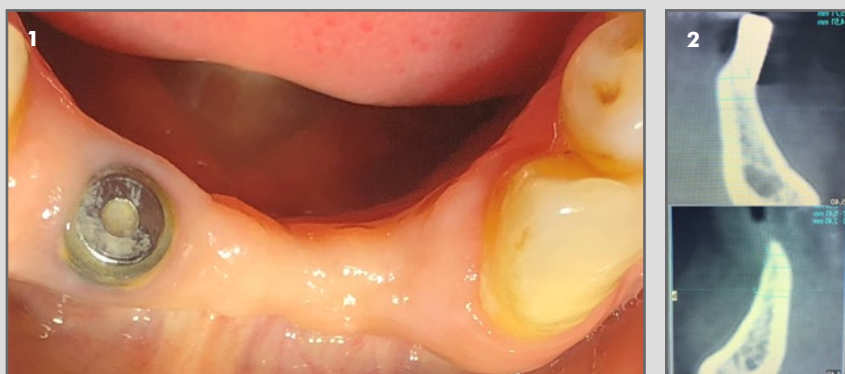
1. Implante fracasado en 32 e implante con gran pérdida ósea en 42.

2. Gran déficit óseo en sentido horizontal.

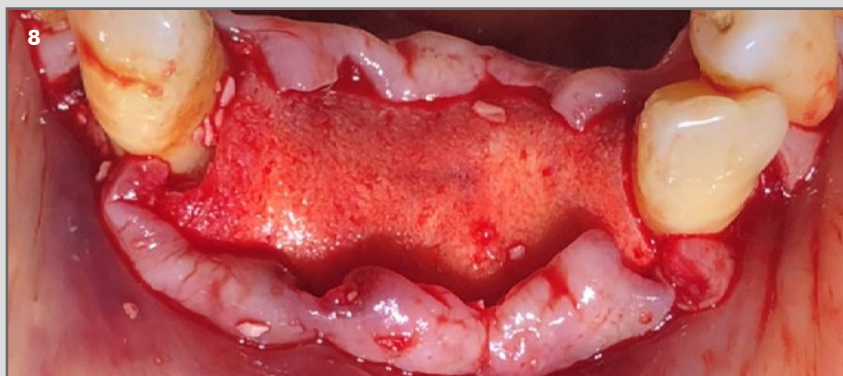
8. Se adapta la membrana a la zona del defecto.

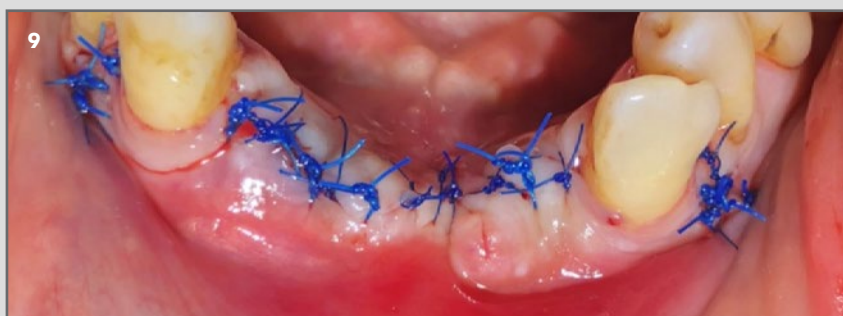
9. Se cierra el colgajo sin tensión con Sutura Seralon monofilamento.

10. Aspecto de los tejidos blandos a las 3 semanas de la cirugía.

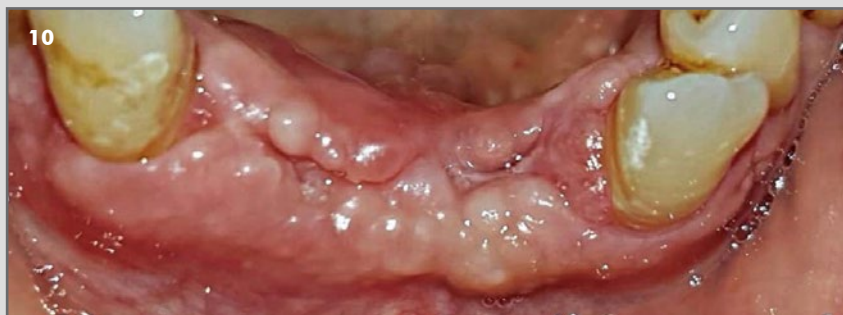
11. Reentrada tras 6 meses de espera para colocar implantes en 32 y 42.
