Dres. P. Andersson, D. Verrocchi, R. Viinamaki y Prof. L. Sennerby

Aumento lateral: área autocontenida

OsteoBiol® Evolution y OsteoBiol® Gen-Os®

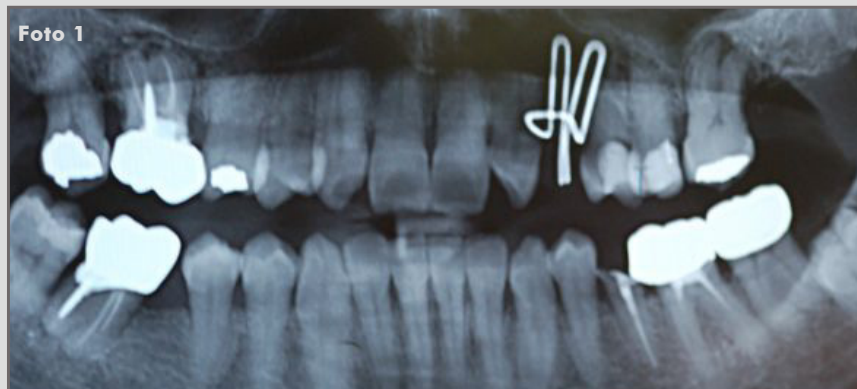
1. Ortopantomografía inicial en la que se observa un defecto óseo.

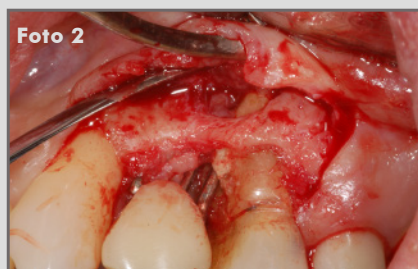
2. La exposición de la zona muestra reabsorción alrededor del implante y del premolar.

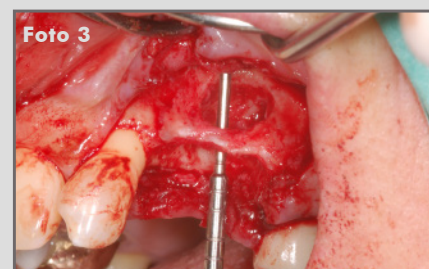
3. Se muestra el defecto después de retirar el implante y el premolar.

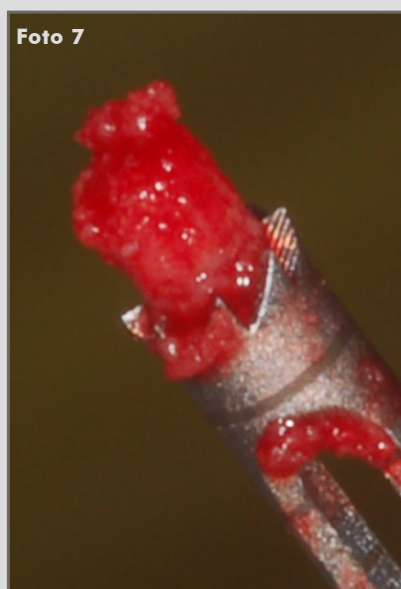
7. Biopsia tomada de una zona del implante. Muestra tejido óseo viable.

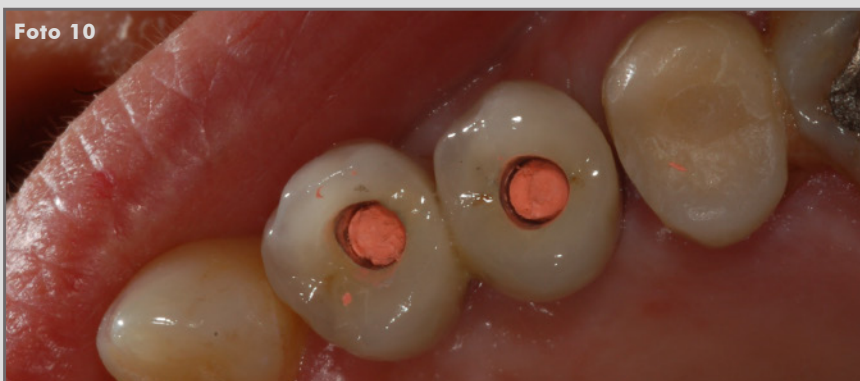
10. Vista oclusal de la reconstrucción final antes de rellenar los orificios de los tornillos.

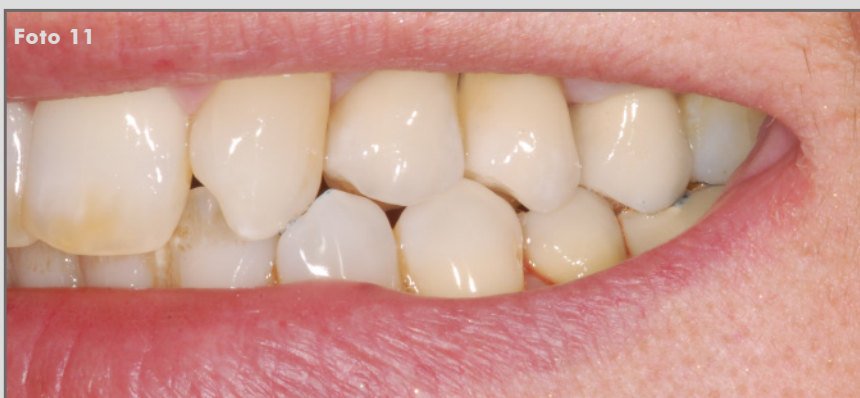
11. Vista bucal de la reconstrucción final.
