Regeneración ósea guiada tras extracción de un quiste

OsteoBiol Apatos, OsteoBiol Derma

Caso clínico destacado del mes.
Junio de 2017. Osteógenos.

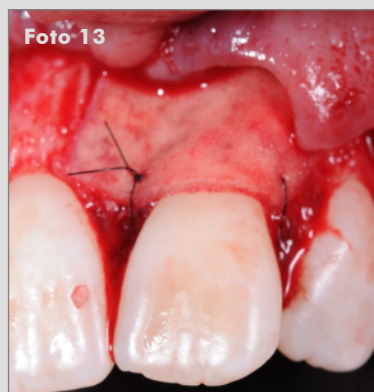
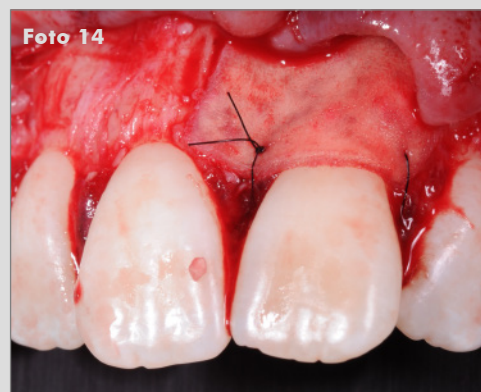
13 y 14. Colocación de membrana OsteoBiol Derma fijada con sutura de 6 ceros.

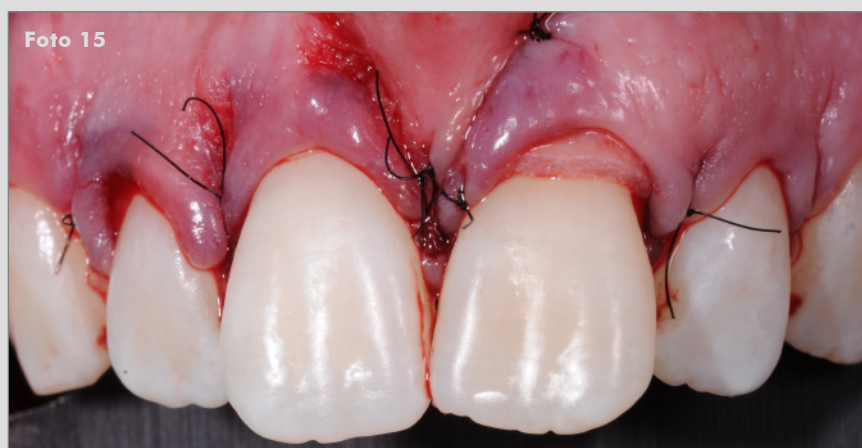
15. Cierre primario de la herida.

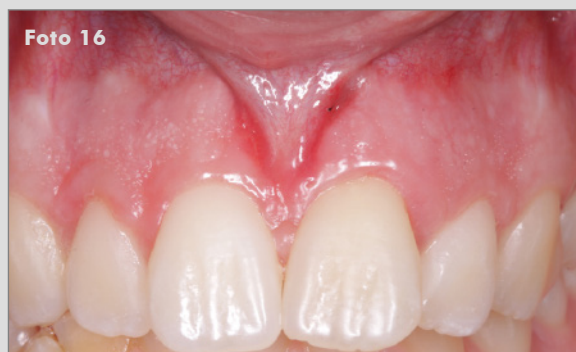
16. Aspecto clínico al mes de la intervención.

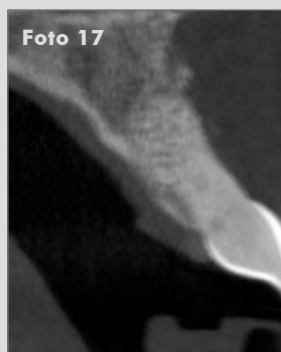
17. CBCT.
