### FRACTURA RADICULAR EN I1 Y MANEJO DE TEJIDOS BLANDOS.

Con OsteoBiol Apatos, OsteoBiol Membrana Evolution, Sutura Serag–Wiessner Serapid, Sutura Serag–Wiessner Seralon y rascador de hueso Safescraper.

# CASO CLÍNICO DESTACADO REGENERACIÓN ÓSEA - DICIEMBRE 2023

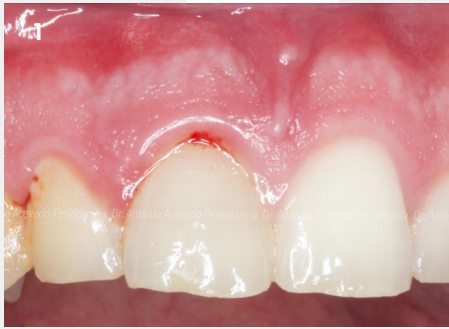
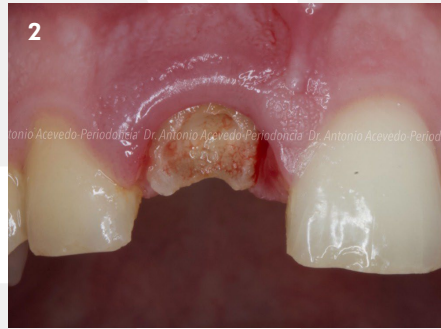
Paciente de 25 años sin antecedentes médicos de relevancia, a la exploración presenta inflamación localizada en el margen gingival de la pieza I1, de varios meses de evolución, además de sangrado y supuración al sondaje. Presenta una profundidad de bolsa de 7 mm en vestibular. La pieza fue endondocenciada 5 años atrás y presentaba en el momento de la exploración movilidad II y percusión positiva.

Diagnostico de fractura radicular en el tercio coronal. con dehiscencia en tabla ósea vestibular.

1 y 2. Estado Inicial del paciente. 3. Exodoncia RR I1.

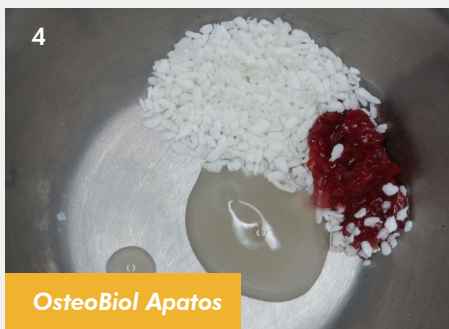
OsteoBiol Apatos

4. Mezcla autólogo y xenoinjerto Osteobiol Apatos. 5 y 6. Relleno de alveolo con injerto y colocación de membrana.

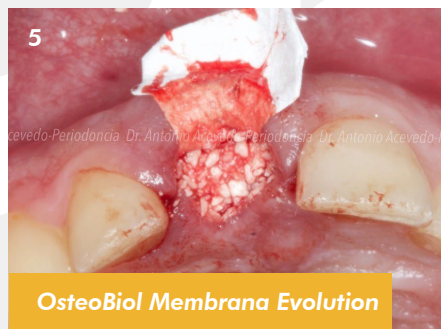
OsteoBiol Membrana Evolution

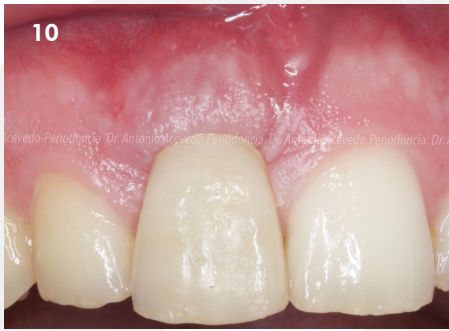
10. Revisión tras 2 semanas. 11 y 12. Revisión tras 4 meses.

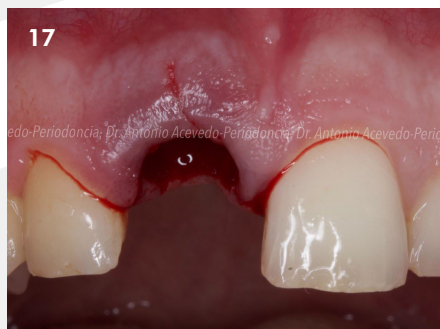
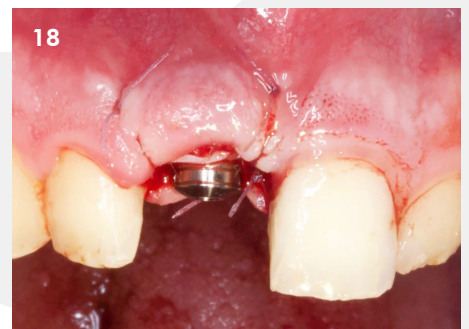
16, 17 y 18. Revisión, retirada de suturas y provisionalización mientras el implante osteointegral.

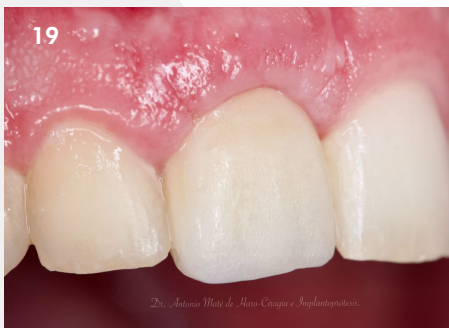
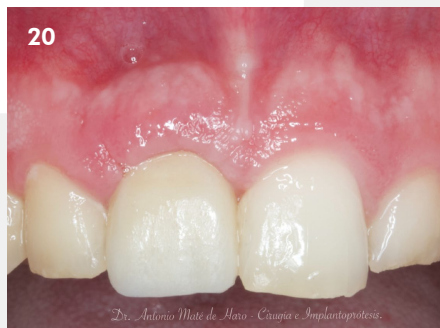
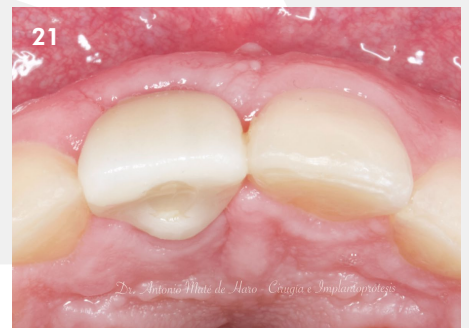
19, 20 y 21. Caso terminado tras la osteointegración del implante.
